# 事業用自動車事故調査報告書

〔重要調査対象事故〕

大型トラックの追突事故（静岡県浜松市）

調査番号 : 1554210

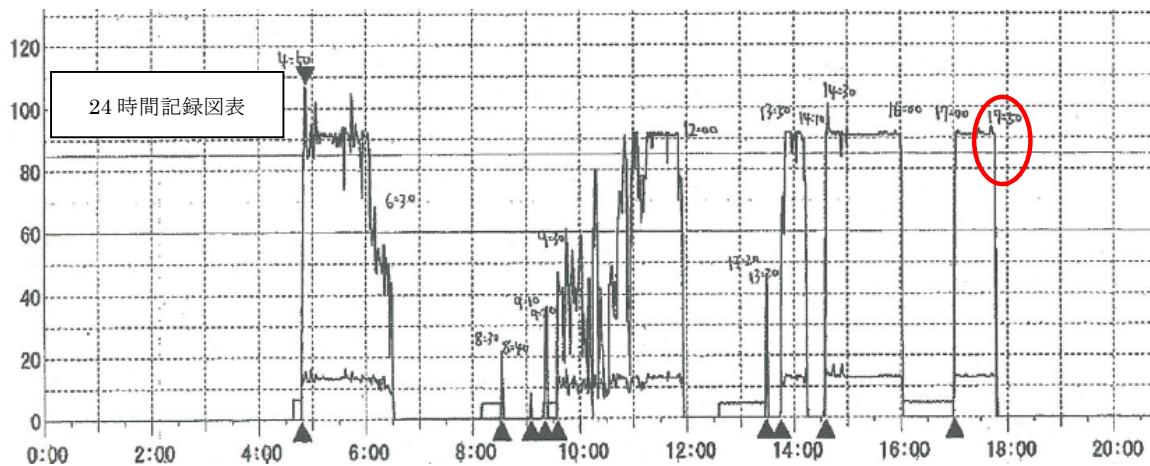
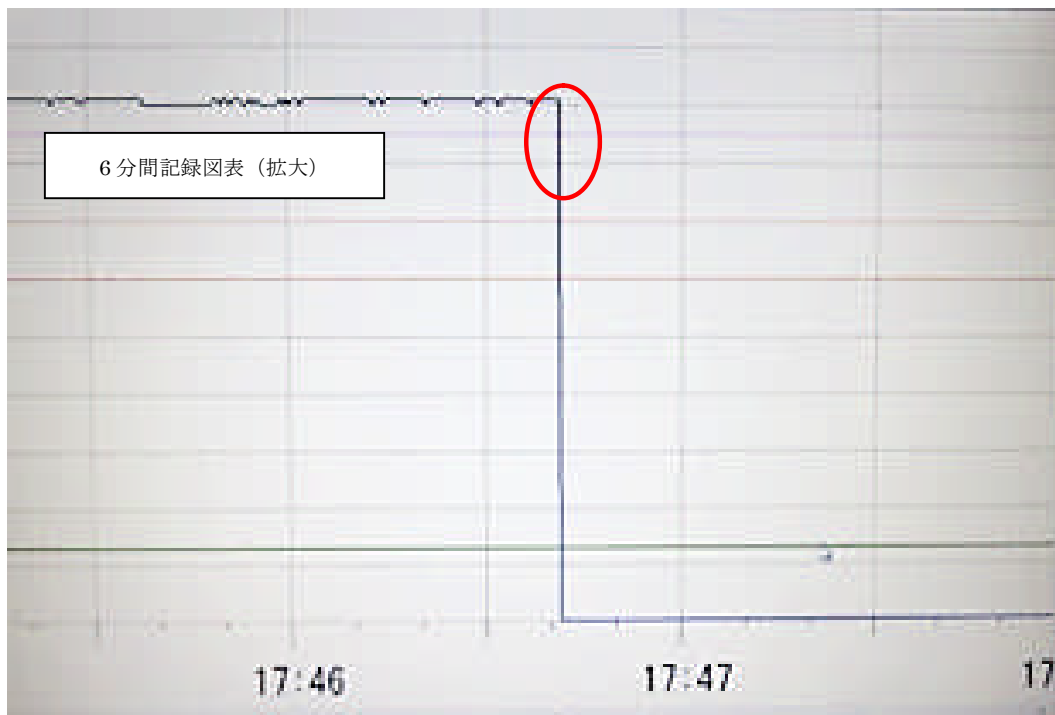
図2 事故当日の運行記録計の記録（○は事故発生付近を示す）

- ・事故当日の24時間記録図表によると、17時00分頃から平均90km/hの速度で約50分間走行している。
- ・事故発生付近の6分間記録図表によると、速度は91km/hの一定速度の状態から、停止状態まで急激に降下を続けており、停止までの時間は1秒以内である(図2参照)。

運行記録計の記録によると、当該車両は、追突の直前、制限速度 80 km/h を超える 91 km/h の速度で走行していた状態から 1 秒以内に停止していることは確認できるが、衝突前に当該運転者がブレーキを操作したことによる減速の記録及び同装置が作動してブレーキが効いていたことによる記録は確認できなかった。運行記録計は、車両の運転状況が分かるように、車両の速度、走行距離、時刻を記録する装置であるが、一般的にデータのサンプリングレートが低く、記録データから短時間で過度的に変化する現象を解析するには限界があるため、詳細については不明であった。

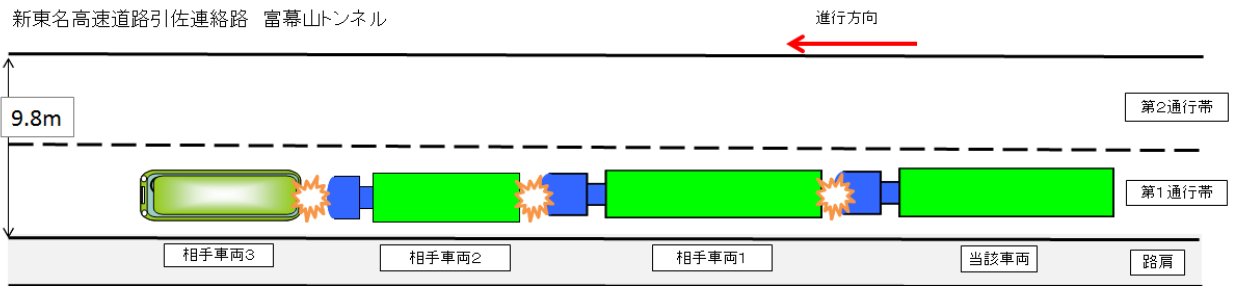
**参考図 2 事故地点見取図**

事故は、追突された相手車両1が押し出され、前方で停止していた相手車両2に追突し、さらに相手車両2が、前方で停止していた貸切バス（以下「相手車両3」という。）に追突したことで発生した。

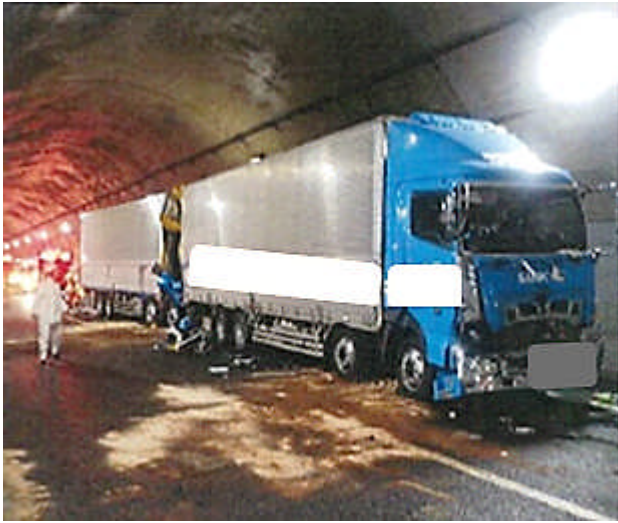
写真1 当該車両(左)と相手車両1(右)

- ・当該車両は、自動車検査証によると初度登録年は平成26年であり、事故当時の総走行距離は68,567kmであった。
- ・当該車両には、ドライブレコーダーの装着はなかった。
- ・当該車両には、ナビゲーション装置は搭載していなかった。
- ・事故により、当該車両は、運転席が大破し、エンジン及び変速機が脱落した。
- ・相手車両1及び相手車両2は、運転席及び車両後部が破損した。相手車両3は車両後部が一部変形した。
- ・事故により、当該車両及び相手車両1の燃料タンクが破損し、燃料が路上に漏洩した。
