事業用自動車事故調査報告書

〔重要調査対象事故〕

タンク車の追突事故（愛知県犬山市）

平成28年2月8日

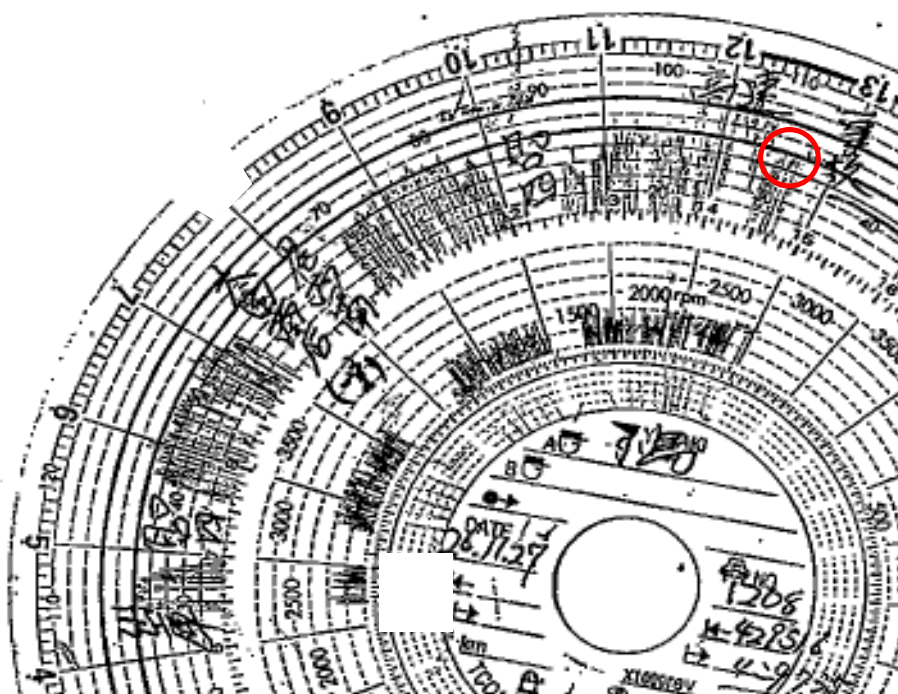
図2 事故当日の運行記録計の記録（○は事故発生付近を示す）

- ・事故前の12時05分から12時25分頃までの記録によると、平均80km/hの速度で走行していた。
- ・その後、平均60km/hの速度で約20分間走行したところで、急に減速して停止している。
- ・なお、当該車両にはドライブレコーダーが、前面ガラスに取付けられていたものの、衝突の衝撃で前面ガラスが破損したことにより、紛失している。

2.1.2 に記述したように、運行記録計の記録によると、速度60km/hから急に減速して停止していることから、相手車両1への衝突速度は約60km/hであると推定される。2.4.2.1及び2.4.3.1に記述したように、当該運転者は、事故当日、1ヵ月の勤務実績は改善基準告示に適合していたものの、睡眠不足のため疲労が残っていたにもかかわらず、点呼の時にその旨を申告せず、当該運行管理者も当該運転者の睡眠不足や疲労の状態について把握できなかった。そのため、当該運転者は、事故当時、集中力が低下していた状態であったと考えられ、休憩を取ろうとしてコンビニエンスストアを探しながら走行したため、相手車両1に気付くのが遅れ、追突したものと考えられる。

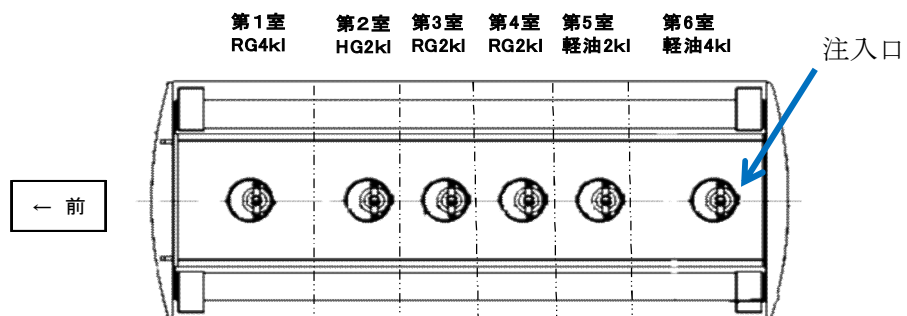
参考図 2-2 タンク上面図

〔車両〕	タンク車
〔定員〕	1名
〔当時の乗員数〕	1名
〔最大積載量〕	13,600 kg
〔当時の積載量〕	13,600 kg
〔積載物品〕	レギュラーガソリン8,000リットル、軽油6,000リットル ハイオクガソリン2,000リットル、合計16,000リットル （参考図2-2参照）
〔乗員の負傷程度及び人数〕	なし

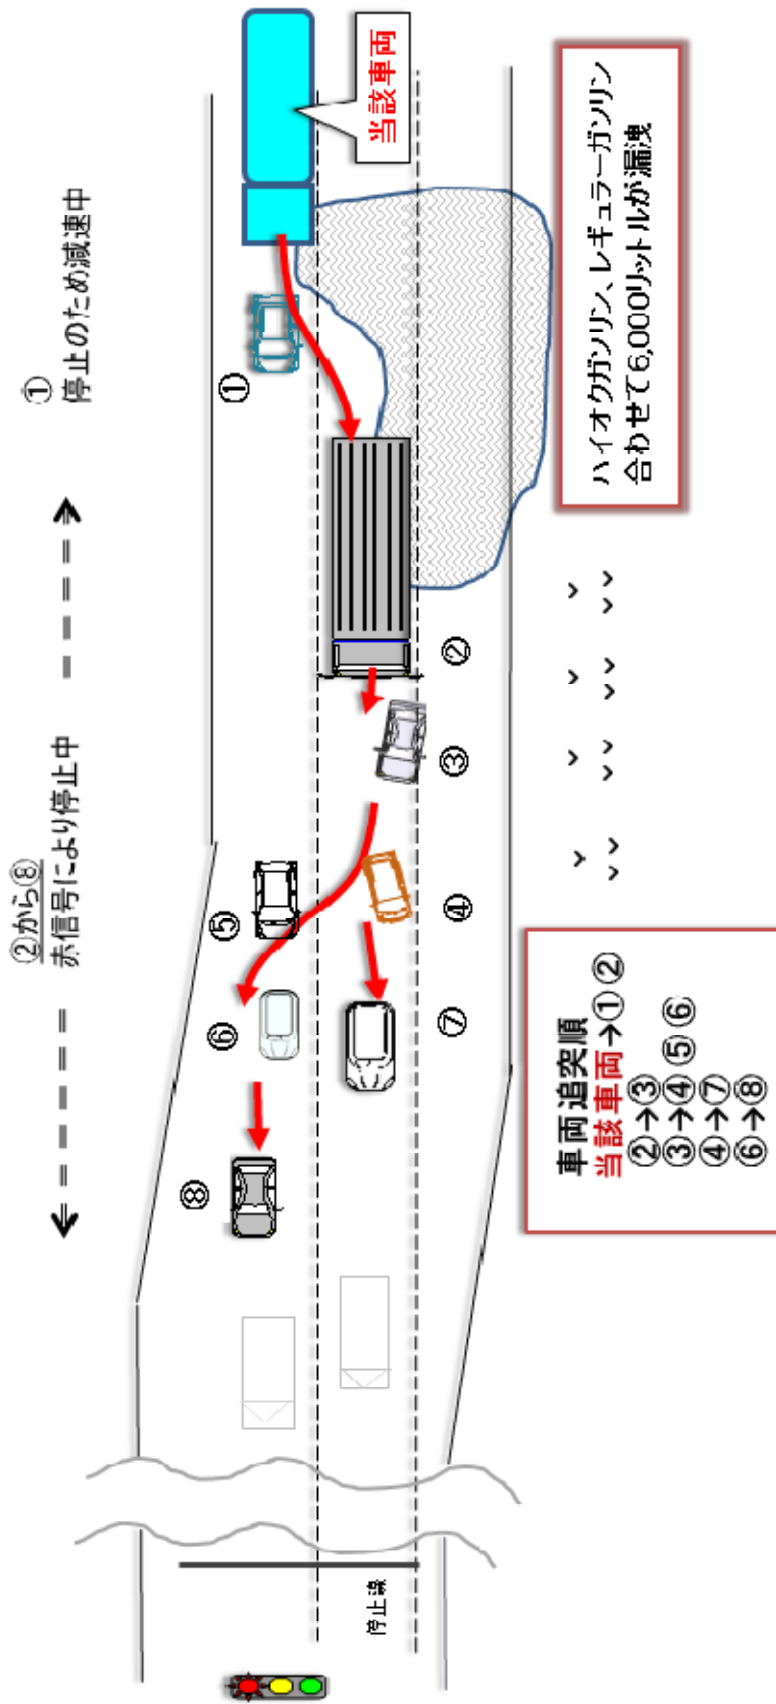
参考図3 事故地点見取図

- ・当該運転者は、事故前日、5時20分に出庫し、18時20分に帰庫した。この日の走行距離は255kmであった。
- ・当該運転者は、事故当日、4時06分に出勤し、当該事業者の営業所（以下「当該営業所」という。）において4時09分に対面により始業点呼を受け、4時20分に出発し、5時00分に三重県四日市市の油槽所（以下「当該油槽所」という。）に到着した。
- ・当該油槽所において、レギュラーガソリン等14,000リットルを荷積みして5時30分に出発し、7時10分に愛知県尾西市の給油所に到着した。
- ・荷卸し後の8時30分に同給油所を出発し、10時00分に当該油槽所に戻った後、レギュラーガソリン8,000リットル、軽油6,000リットル及びハイオクガソリン2,000リットルの合計16,000リットルを荷積みし、10時30分に岐阜県加茂郡の給油所に向けて出発した。
- ・一般道及び高速道路を経由して、休憩ができるコンビニエンスストアを探しながら国道41号線の第2通行帯を走行していたところ、交差点の信号機で停止していた車列の最後尾に赤信号で停止しようとして減速していた相手車両1に気づき、ブレーキ操作をせず左にハンドルを切ったものの、間に合わずに相手車両1の左後部に当該車両の右前部の下部と衝突した。さらに、左側の第1通行帯の前方に停止していた相手車両2への衝突を避けるため、ハンドルを右に切ったものの、相手車両2の荷台右後部に当該車両の左側を追突させ、そのまま、相手車両2を押し出して停止した。この追突により当該車両の助手席、タンク第1室及びタンク第2室の左側下部が破損し、第1室のレギュラーガソリン4,000リットル及び第2室のハイオクガソリン2,000リットルの計6,000リットルが路上に漏洩した。
- ・当該車両に追突され押し出された相手車両2は、前方に停止していた相手車両3に追突し、押し出された相手車両3は前方に停止していた相手車両4、相手車両5及び相手車両6に追突、その後、相手車両4は相手車両7に、相手車両6は相手車両8にそれぞれ追突した（参考図3参照）。

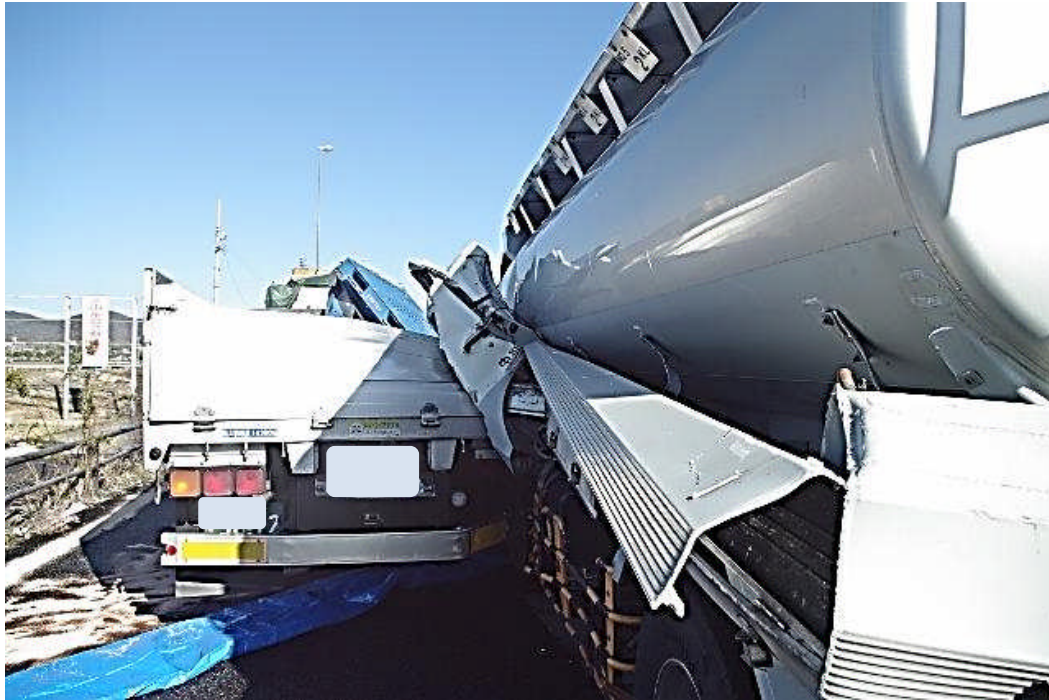
写真5 当該車両と相手車両2の衝突状況

事故は、当該車両が片側2車線の第2通行帯を走行中、前方の赤信号で停止しようとしていた相手車両1に気付き、衝突を回避しようとしてハンドルを左に切ったところ、相手車両1の左後部に追突し、さらに、左前方に停止していた大型トラック（以下「相手車両2」という。）の右後部に追突したことで発生した。これにより、当該車両のタンクが損傷し、積載していたハイオクガソリン2,000リットル及びレギュラーガソリン4,000リットルが路上に漏洩した。

- ・当該車両の最大積載量は、13,600kg（積載容量16,000リットル）であった。
- ・当該車両は、前部左側が相手車両2の荷台右後部と衝突した。その後、同荷台後部がタンク1室及びタンク2室の左下部を突き破った状態で停止した（参考：写真1、写真2及び写真5）。

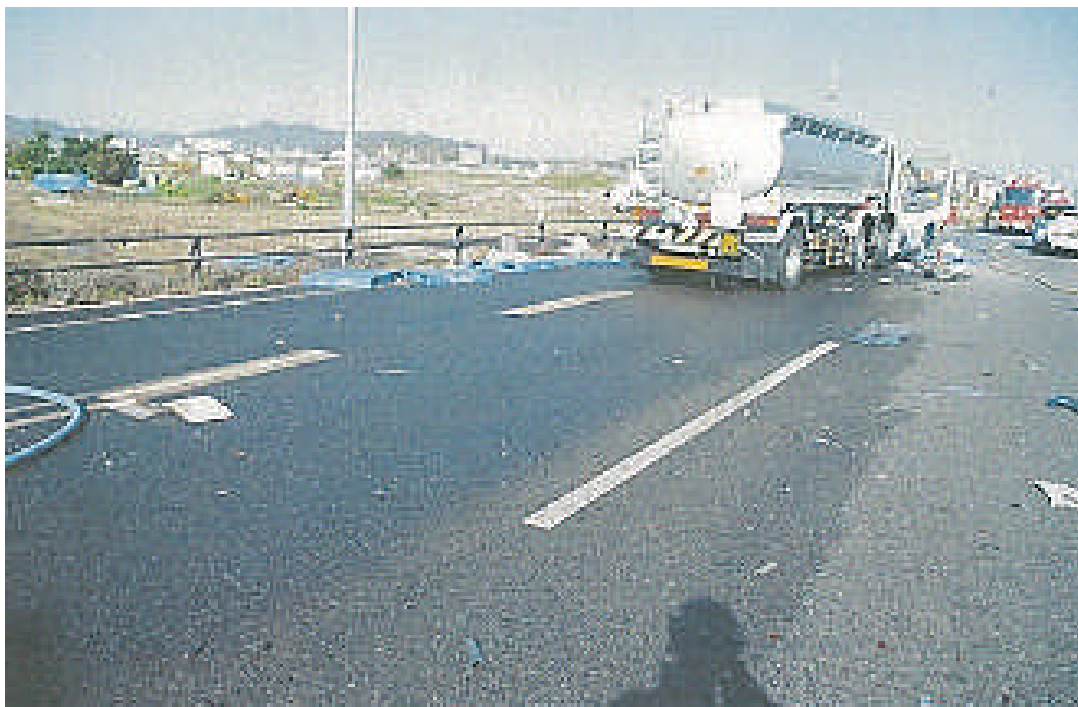
写真6 漏洩ガソリンによる路面の状況

- ・道路管理者等の口述によると、事故地点は片側2車線（側道からの合流車線を除く）の直線で平坦な区間であり、制限速度は60km/hである。なお、事故地点の前方約150mに信号機が設置されている。
- ・当該車両から路上に漏洩したレギュラーガソリン等は用水路に流れ込んだ。
- ・当該事故地点には、当該車両によるブレーキ痕・スリップ痕は確認できなかった。
