事業用自動車事故調査報告書 概要 ～大型トラクタ・バンセミトレーラの衝突事故～ (大阪市平野区)

事故概要

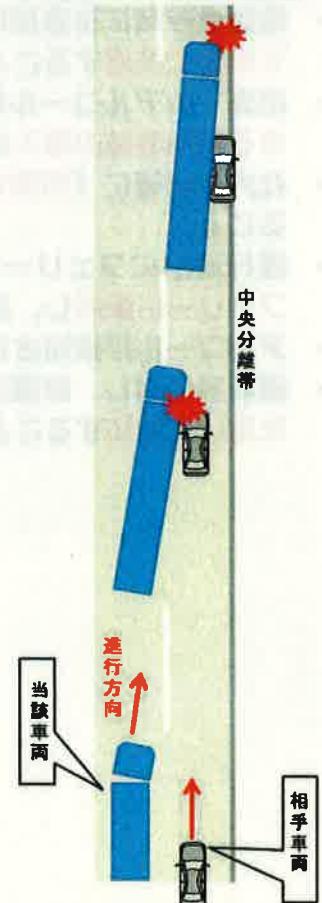
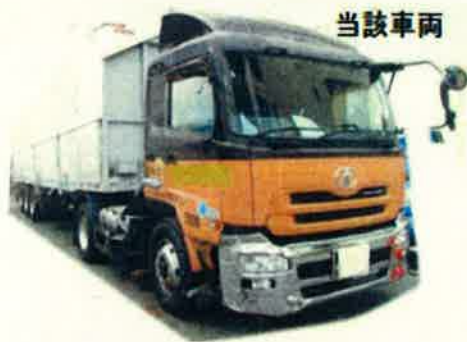
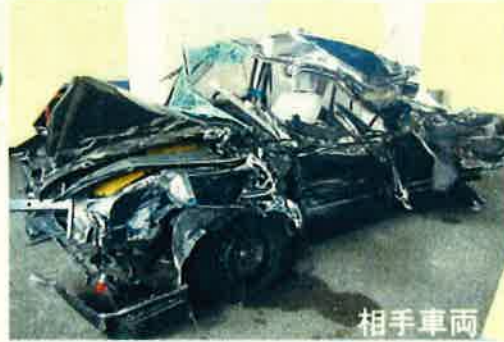
事故状況図

平成29年11月22日0時41分頃、大阪市平野区の阪神高速14号松原線の下り線において、大型トラクタ・バンセミトレーラがアルミ鋼材約16,000kgを積載して走行中、第1通行帯から第2通行帯へ車線変更した際、第2通行帯を走行していたタクシーに衝突し、さらにタクシーを中央分離帯との間に挟みながら走行を続け、タクシーは中央分離帯の街灯に衝突して停止した。

- 運転者に対し、点呼の実施時期を指示し、運行管理者が点呼を実施できる体制を確保した上で確実に実施すること。また、泊まりの運行では、指示した点呼の実施時期を過ぎても電話がない場合は、運行管理者等が電話することにより確実な点呼を実施すること。
- 電話点呼時に休憩期間内での飲酒の有無を口頭で確認するとともに、**アルコール検知器を用いて適切に実施**すること。
- 出先でのアルコール検知を確実に実施するため、実施状況や測定結果が**リアルタイムで送信できる検知器等の導入**を進めること。
- 社内規程等に「**労働協約違反として解雇されることもあり得る。**」を規程し、**運転者を指導**すること。
- 運行途中にフェリーを頻繁に利用する事業者は、運行管理者等が、必要に応じ、**抜き打ちでフェリーに乗船**し、運転者の休憩期間の過ごし方を確認する必要がある。
- アルコールが検知された場合、アルコールが検知されなくなるまで運転をさせないこと。
- 運転者に対し、飲酒運転は、悲惨な事故を引き起こすことを飲酒運転による**事故事例の映像等を用いて周知**すること。
