事業用自動車事故調査報告書 概要

～大型乗合バスの衝突事故～

(兵庫県神戸市)

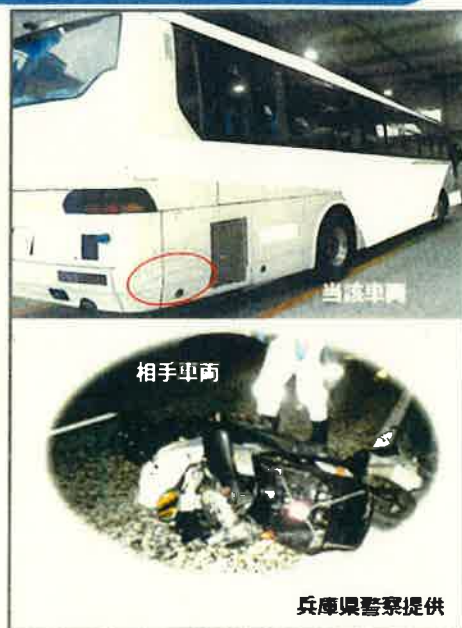
平成29年11月17日11時8分頃、主要地方道神戸市道生田川箕谷線下り阪神高速32号新神戸トンネル内の1.9キロポスト付近において、乗合バスが乗客3名を乗せて片側2車線の第1通行帯を走行中に第2通行帯へ進路変更した際、後方より第2通行帯を走行してきたオートバイと同バスの右後部側面が接触し、オートバイが転倒した。
この事故により、オートバイの運転者が死亡した。バスの乗客に負傷者はなかった。
