事業用自動車事故調査報告書に係る事故の再発防止策に対する取り組み
について

事業用自動車事故調査報告書 概要

～トラクタ・コンテナセミトレーラの衝突事故(東京都葛飾区)～

～貸切バスの衝突事故(熊本県阿蘇郡南小国町)～

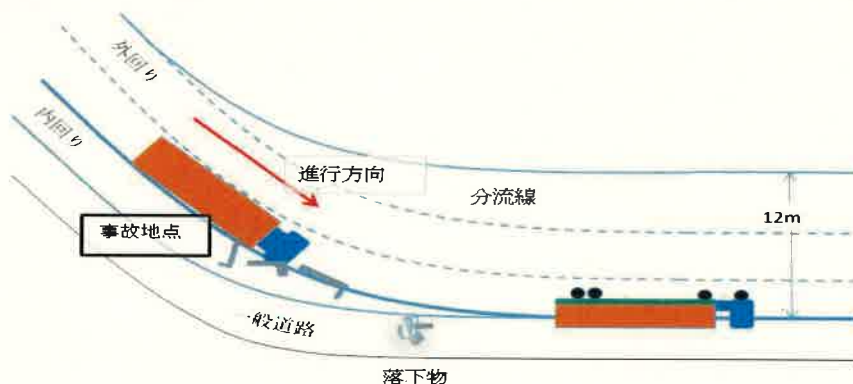
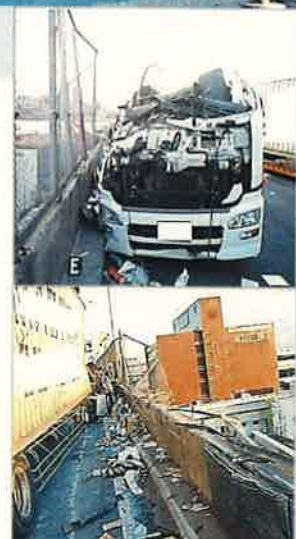
事故状況図

平成26年12月23日12時30分頃、東京都葛飾区の首都高速中央環状線の高架道路において、トラクタ・コンテナセミトレーラが国際海上コンテナを積載して走行中、左カーブを曲がり切れずに道路右側の側壁に倒れ込みながら衝突した。

この事故により、トラクタ・コンテナセミトレーラの運転者が死亡した。また、一般道路を走行していた小型トラックの運転者が落下物の巻き添えにより軽傷を負った。

- ・トラクタ・コンテナセミトレーラの運転者が、**制限速度を超過**する速度から十分な減速を行わないままハンドル操作を行ったことにより起きたものと考えられる。
- ・事業者においては、コンテナ内の積載物の**積載状態**や**固縛状態の情報**が入手できておらず、運転者も把握していなかった。また、運転者は、トラクタ・コンテナセミトレーラの**運転特性に対する認識が不足**していた可能性や、運行管理者としての勤務により、**疲労が蓄積**した状態で運転を行っていた可能性が考えられる。

- ★事業者は、国際海上コンテナの輸送を行う場合、コンテナの**重量、品目名、固縛の状況等の情報**を収集し、これらの情報を運転者に伝達するとともに、**積荷の情報等に応じた運行指示**や、運行経路についても適切に指示をする。
- ★事業者は、運転者に対し、「**国際海上コンテナの陸上における安全輸送マニュアル**」を活用し、実践的教育に取り組む。

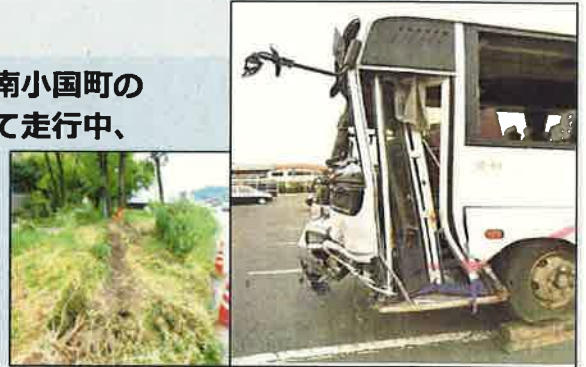
平成27年4月22日14時03分頃、熊本県阿蘇郡南小国町の国道212号線において、貸切バスが乗客21名を乗せて走行中、道路左側に設置されたガードパイプの支柱等に衝突、さらに路外に逸脱し樹木に衝突した。
