# 大型トラックの衝突事故

## 事故概要

令和6年 5月6日 16時15分ごろ 群馬県伊勢崎市

事業用自動車事故調査委員会

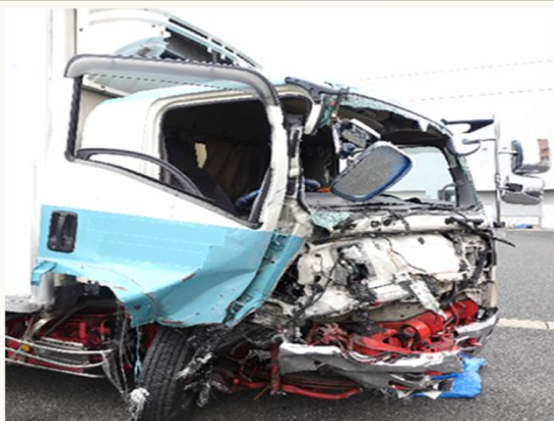
事故車両

事故直前、アルコールの影響により感情のコントロールができず、急に前方に割り込んだ車両に憤慨し、事故地点交差点を右折する別車両を割り込み車両と誤認し、90km/hを超える高速でハンドルを右に操作したことで、車両の制御を失い、中央分離帯に接触し、乗り越えた。

始業点呼時のアルコール検査で検出されないように、始業点呼後に飲酒をしたと推定される。事故前にも常習的に飲酒運転を繰り返していたと考えられ、法令遵守の意識が低い状態であった。

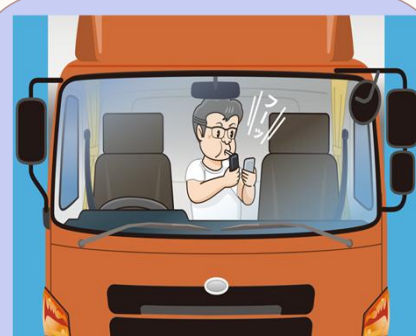
携帯型アルコール検知器を使用した確認を徹底化する

- ☆事業者の飲酒運転根絶の決意と姿勢を示し、飲酒運転をしない・させない企業風土を構築する。
- ☆「**自動車運送事業者における飲酒運転防止マニュアル※1**」を活用し、正確な情報を理解し浸透させる。
- ☆重大な死亡事故につながる飲酒運転の危険性を、事故事例や統計データを使用して理解させる。
- ☆運行途中での長時間の休憩取得後等には、携帯型アルコール検知器を使用した確認を行う。
- ☆「**アルコール使用障害スクリーニングテスト(AUDIT)※2**」等のアルコール依存症スクリーニング検査による飲酒習慣の確認を行う。
