# 事業用自動車事故調査報告書

〔重要調査対象事故〕

大型トラックの追突事故（静岡県浜松市）

調査番号 : 1554210

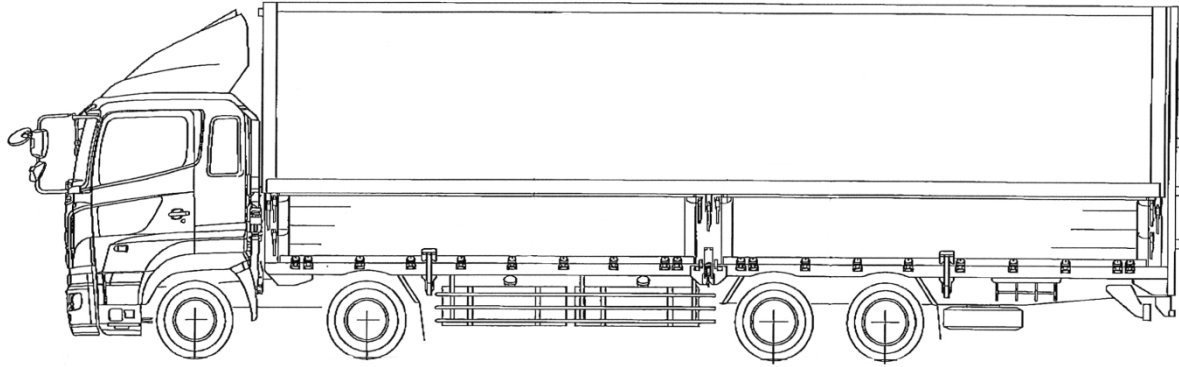
参考図 3 当該車両外観図

- ・当該車両は、自動車検査証によると初度登録年は平成26年であり、事故当時の総走行距離は68,567kmであった。
- ・当該車両には、ドライブレコーダーの装着はなかった。
- ・当該車両には、ナビゲーション装置は搭載していなかった。
- ・事故により、当該車両は、運転席が大破し、エンジン及び変速機が脱落した。
- ・相手車両1及び相手車両2は、運転席及び車両後部が破損した。相手車両3は車両後部が一部変形した。
- ・事故により、当該車両及び相手車両1の燃料タンクが破損し、燃料が路上に漏洩した。
