事業用自動車事故調査報告書

〔重要調査対象事故〕

タンク車の追突事故（愛知県犬山市）

平成28年2月8日

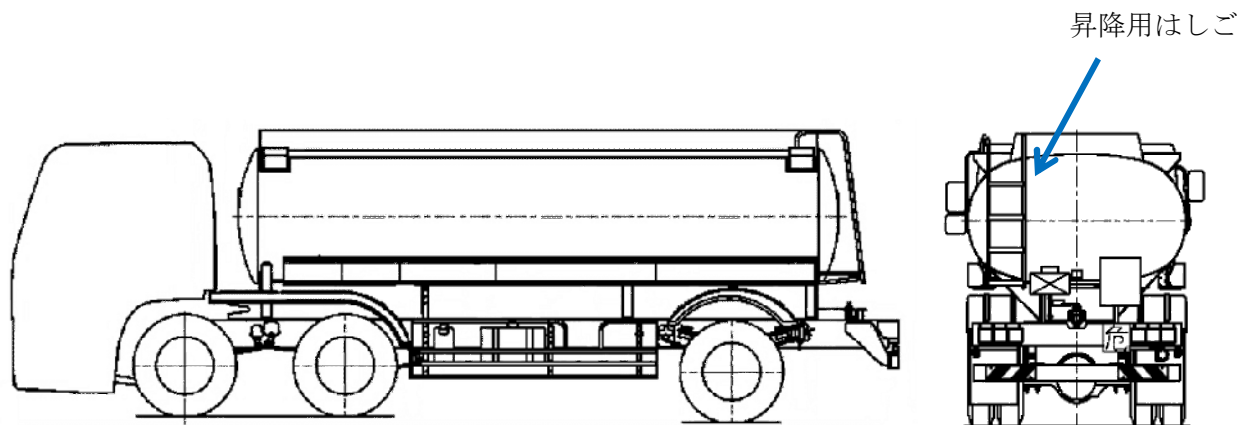
参考図 2-1 当該車両の外観図

- ・当該車両の最大積載量は、13,600kg（積載容量16,000リットル）であった。
- ・当該車両は、前部左側が相手車両2の荷台右後部と衝突した。その後、同荷台後部がタンク1室及びタンク2室の左下部を突き破った状態で停止した（参考：写真1、写真2及び写真5）。
